## 8 Durchflusseinstellung

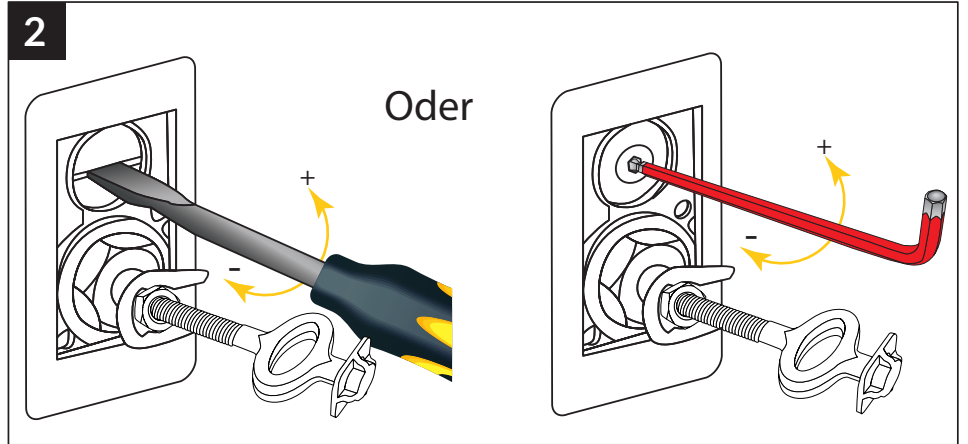
-> Fließdruck zu gering oder zu stark -> einstellen (Bild 2)

-> Sie können je nach Lage des Sicherungsbleches den Durchfluss durch Auf- und Zudrehen der Vorabspernung um  $\pm 1L$  einstellen.

(Nur bei Art-Nr. 6033 kann der Durchfluss eingestellt werden. Bei Art-Nr. 6034 ist dies nur über die Vorabspernung möglich.) (Bild 2)

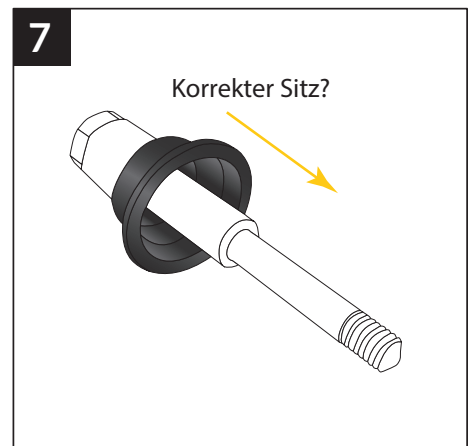
Gummimanschette sitzt nicht richtig im Messinggrundkörper

-> Kontrolle der Manschette an dem Bolzen und an dem Messinggrundkörper. (Bild 7)
